作業性を改善した寒冷地用の全天候型・高耐久性常温合材について

(株)NIPPO 合材部

国土交通省 北海道開発局 札幌開発建設部 千歳道路事務所

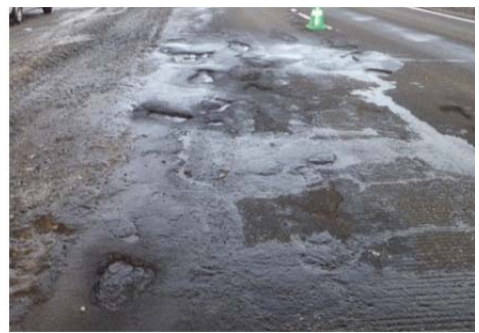
写真-3 施工前状況

施工当日の天候は晴れ、気温 -6°C 、使用材料温度 -5°C であった。施工状況は、ポットホール内に融雪水が若干残っている状態(写真-3)のまま常温合材を投入し、プレートにて転圧を行った。施工完了後に、施工従事者に対して行った作業性についてのヒアリング結果を表-5に示す。従来品は硬い塊になっているため袋から出しにくい、ほぐれにくく敷均し・転圧作業が行いにくいという評価であった。一方、改良品は大きな塊もなく袋から出しやすい、スコップで容易にほぐれ転圧も行いやすいという評価で、特に改良品2は常温域での作業性と変わらないという意見も聴かれたことから、低温域の実施工における作業性が改善されているといえる。さらに、交通開放から3時間後の状況ではいずれの箇所も不具合は見られず、初期の安定性も問題ないことが確認できた(写真-4)。

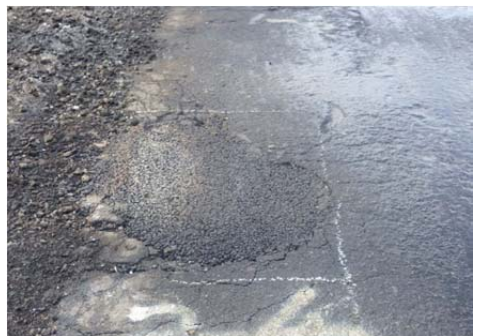
写真-4 施工後3時間(改良品2)

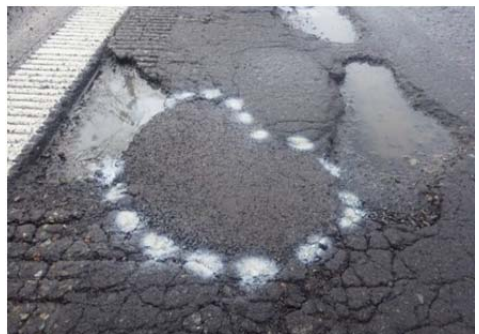
供用1ヶ月後に実施した追跡調査の結果を表-6に示す。供用期間中、試験施工箇所周辺には新たなポットホールなどの損傷が発生していたが、補修部分にはいずれも損傷は見られず良好な状態を維持していた(写真-5)。

写真-5 供用1ヶ月後状況(改良品2)

また、全体的に若干の沈下が見られるが、添加剤の増量の伴い値は小さくなる傾向を示している。これは室内で確認した締固め度の上昇が反映されていると考えられ、実施工においても低温域での締固め効果が得られやすいと判断できる。
