トンネル内既設コンクリート舗装への「アイストール」適用事例

金沢河川国道事務所 澤山 雅則
オサダ技研株式会社 ○石丸 博庸
オサダ技研株式会社 丸山 暉彦

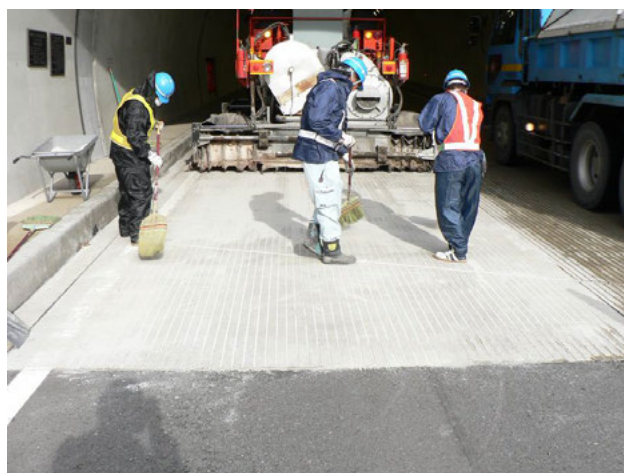
写真-1 目砂敷設

標準的な仕様には必要のない工程だが、現地は、既設コンクリート面に縦断方向にグルーピングの溝がある、仕上がり面を極力平坦に仕上げるためにバインダ塗布工程の前に珪砂を溝に埋めた。

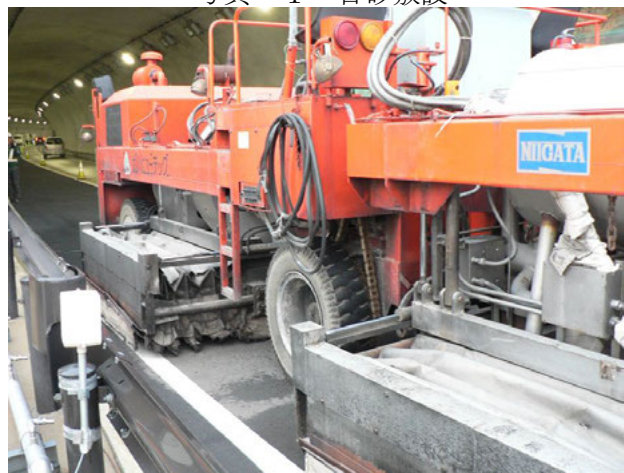
写真-2 路面加温

施工開始時の気温、路面温度ともに約9℃でこのまま施工を行っても規制時間内に施工が完了しないため、路面ヒーター車にて路面を約50℃になるまで加温し、バインダ塗布時は路面温度約25℃で塗布作業を行った。

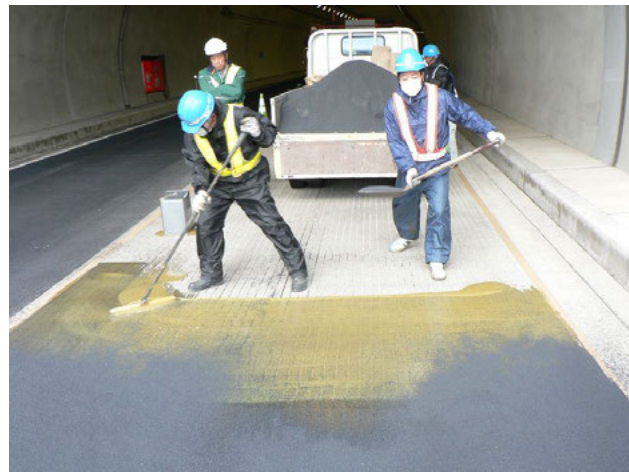
写真－３ バインダ塗布、弾性骨材散布

バインダは低温期、樹脂粘度が上昇し塗布し難くなるためワンボックスカーの荷台の中で温めた上で主剤、硬化剤を混合し塗布した。

バインダ塗布後直ちにアイストール弾性骨材を散布する。

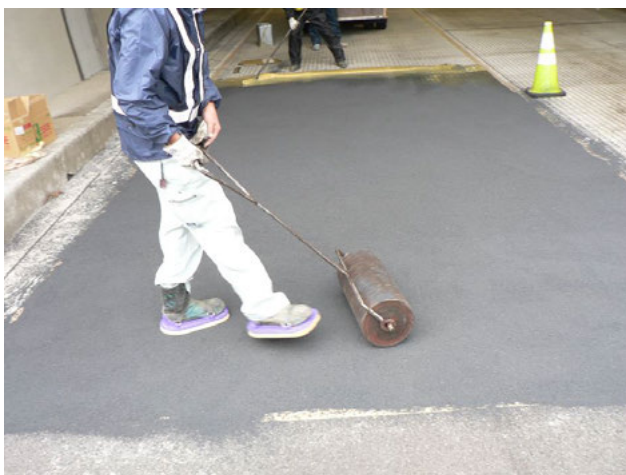
写真－４ 転圧

アイストール弾性骨材の散布後５分以内に５０kg～１００kg程度のローラにて転圧を行う。

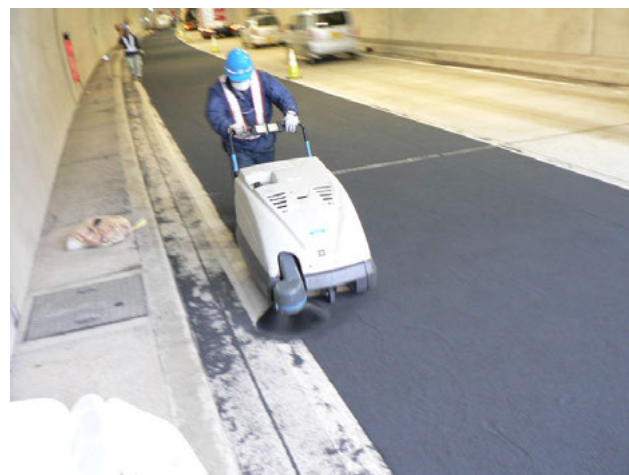
写真－５ 余剰骨材回収

バインダの硬化確認後、余剰の骨材を回収する。

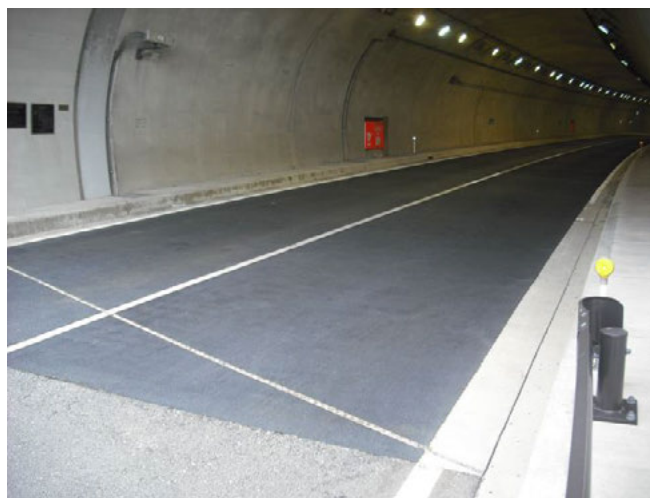
骨材飛散を発生させる原因として、除雪車のタイヤに装着されるタイヤチェーンによる摩耗が懸念されたが、除雪車の出勤回数は１冬目、２冬目ともに実績は無い。チェーンを装着した一般車の交通量は把握できていないが、２冬経過した段階で骨材飛散状況はほとんど認められず、良好な状態を維持していることを確認した。

写真－６ 施工１年４ヶ月（２冬）経過状況

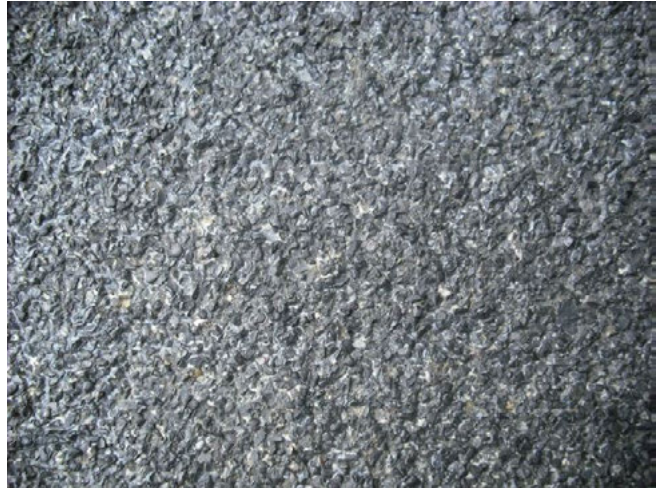
写真－7 わだち部状況
