国道 17 号川口地区凍結抑制舗装工事（その 2 工事）における施工報告について

国土交通省 北陸地方整備局 長岡国道事務所 小出維持出張所 加藤 秀樹
(株) 佐藤渡辺 技術研究所 ○野口 純也
坂本 寿信

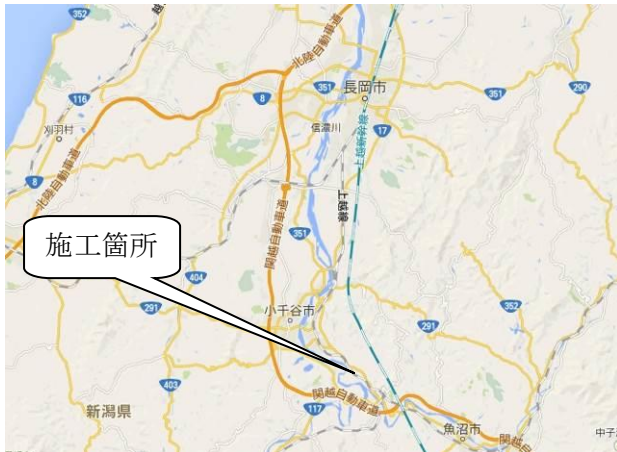
図-3 施工位置図

施工箇所は、新潟県長岡市東川口地先の国道 17 号（図-3 参照）であり、新潟方面に向かう上り坂の走行車線で緩やかに右にカーブする延長 100m の区間（写真-1 参照）である。左隣に登坂車線と対抗する走行車線の間車線が今回の施工区間となっている。また、11 工区中の 1 工区目での施工であり、上り坂の一番低い位置となっている。

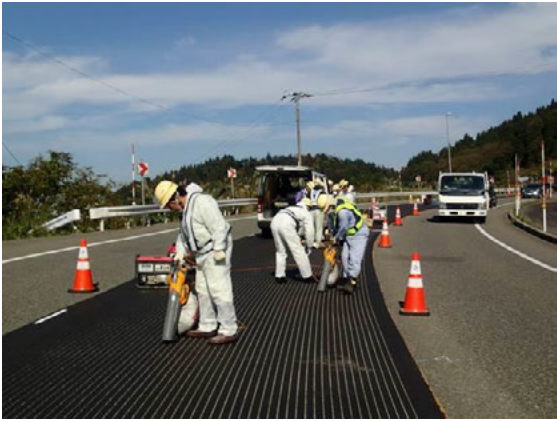
写真-2 路面清掃状況

ゴムパウダ散布工の施工状況を写真-2～写真-9に示す。施工手順は、写真に示すとおり、路面清掃（人力）→ 特殊接着剤散布（機械）→ ゴムパウダ散布・敷き均し（人力）→ 余剰ゴムパウダ回収→施工完了となっている。

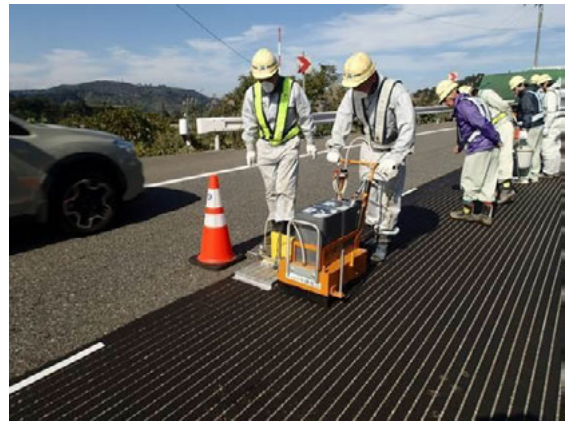
写真-3 特殊接着剤散布状況

なお、写真-3、4に示す特殊接着剤散布には、台車のタイヤの回転によって自動で加圧散布できる機械（高性能トコロイドポンプ）を採用している。このため電気などの動力を必要としないことから、余計な配線などが無く、現場での作業性（取り廻し）が向上している。また、複数台用意することで、施工現場での故障時も簡単に対応可能となっている。

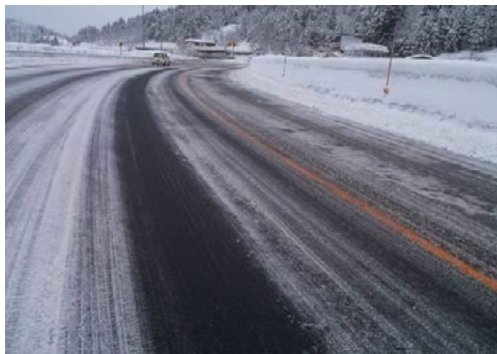
写真-10 冬期路面状況

冬期路面状況を写真-10、11に示す。

写真より、降雪時でもタイヤ走行位置では路面が露出しており、ゴムパウダ型凍結抑制舗装の効果が現れているものと考えられる。
