# 国道 17 号川口地区凍結抑制舗装その 3 工事の施工報告

鹿島道路(株) 北陸支店

北陸地方整備局 長岡国道事務所

工事名：川口地区凍結抑制舗装その 3 工事

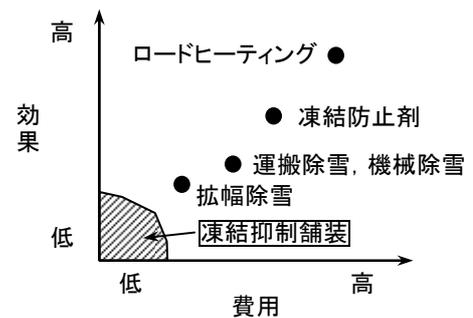
図-1 冬期路面管理の費用対効果概念図

積雪地域において、冬期における路面凍結や圧雪路面に対する安全な車両走行性の確保は最も重要な課題の一つであり、道路管理者にとっていかに安全で快適な車両走行性を維持するか苦慮している。その対策として、ロードヒーティング、機械除雪、凍結防止剤の散布のほか、消融雪装置などがあるものの、凍結・圧雪路面への対策効果に伴い、材料や機械に多額の費用が発生するとともに、運用にあたっての維持管理などが必要となる。一方で、凍結抑制舗装は上記対策に比べ消融雪効果は低いものの、冬期の運用にあたっての準備や、ランニングコストが発生しない利点を有しており、道路舗装会社をはじめ多くの凍結抑制舗装技術が存在している。冬期路面管理における費用対効果の概念を図-1 に示す。

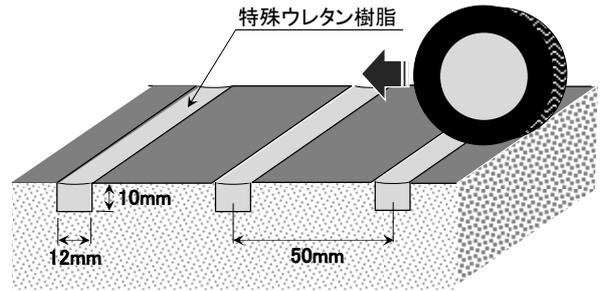
図-3 グルーピングウレタン工法の概要図

グルーピングウレタン工法は、基盤となるアスファルト舗装、またはコンクリート舗装の表面に横方向のグルーピング（幅 6～12mm, 深さ 6～12mm, 間隔 25～60mm）を施し、その溝の中にゴムチップを混入した弾性のある特殊なウレタン系樹脂（以下、特殊ウレタン樹脂）を充填して仕上げ

る物理系凍結抑制舗装である。なお、今回の工事におけるグルーピング寸法は、図-3の概要図に示すように、標準的な幅 12mm、深さ 10mm、間隔 50mm とした。

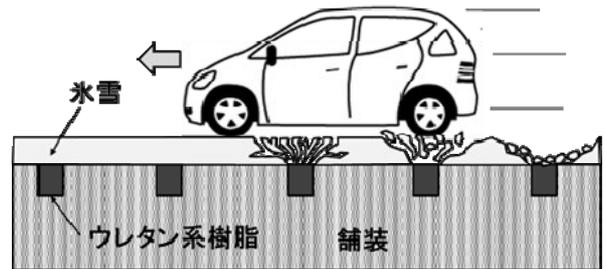
図-4 グルーピングウレタン工法の機能概念図

グルーピングウレタン工法の凍結抑制効果のメカニズムは、特殊ウレタン樹脂自体が氷との付着性が低く、かつ特殊ウレタン樹脂は大きな弾力性を有していることから、図-4に示す概念図のように、路面に形成された氷板を通行車両の荷重によって容易に破壊し、剥離、飛散させることである。

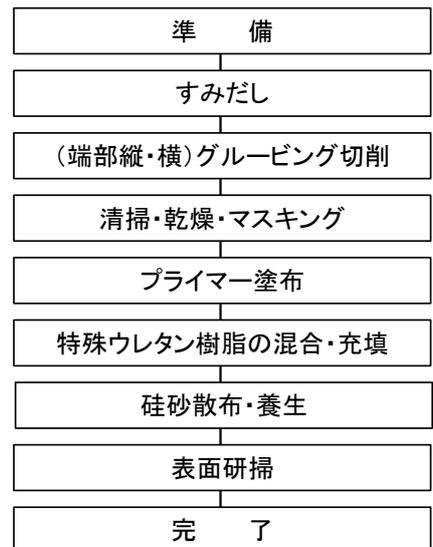
図-5 施工フロー

グルーピングウレタン工法の施工フローは、図-5に示すとおりである。なお、特殊ウレタン樹脂充填後、グルーピングの溝以外の舗装面に付着した特殊ウレタン樹脂は、すべり抵抗の低下が懸念されるため、最終工程で表面研掃により除去するが、今回は既設路面への適用であることから、供用によって露出された路面の凹凸の隙間に特殊ウレタン樹脂が入り込むことが想定された。そこで、特殊ウレタン樹脂充填前にマスキングを行い、仕上り面の確保と表面研掃作業の軽減を図った。

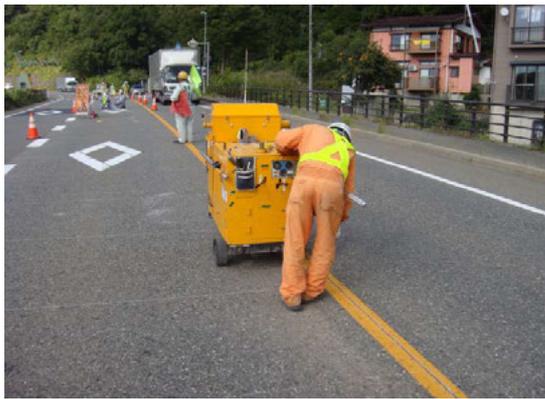
写真-1 端部縦グルービング切削状況

グルーピングは横方向を基本とするが、端部の溝が丸く浅くなるので、特殊ウレタン樹脂の脱落を防止するために、端部に縦方向グルーピングを 1 本施す。その後、乾式の溝切り切削機（グルーバ）を用いて横方向にグルーピングを施す。それぞれの状況を写真-1, 2 に示す。

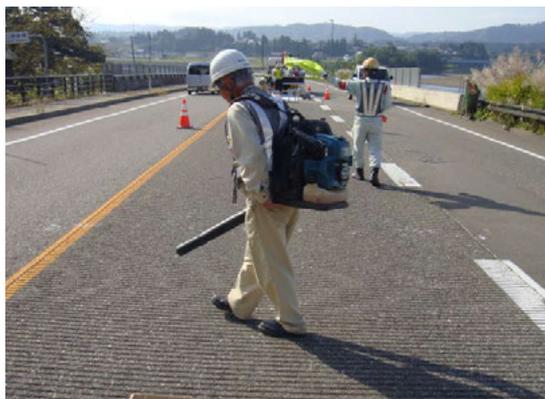
写真-3 路面清掃状況

舗装と特殊ウレタン樹脂の付着不良を防ぐため、路面を十分に乾燥させるとともに、グルービング内のごみを除去する。その後、上述したマスキングを施す。路面清掃状況を写真-3 に示す。

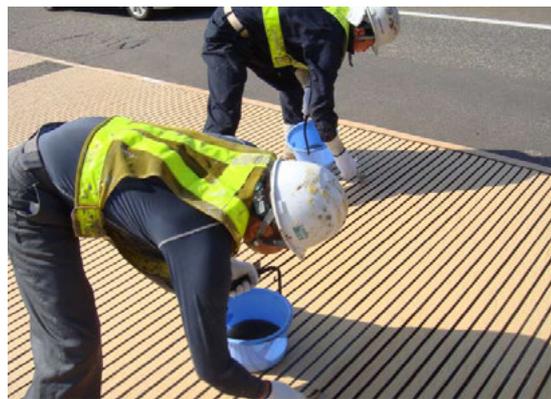
写真-4 プライマー塗布状況

舗装と特殊ウレタン樹脂の良好な接着性を確保するため、写真-4 に示すように、グルービングの内壁に合成樹脂系接着剤のプライマーをハケにて塗布する。

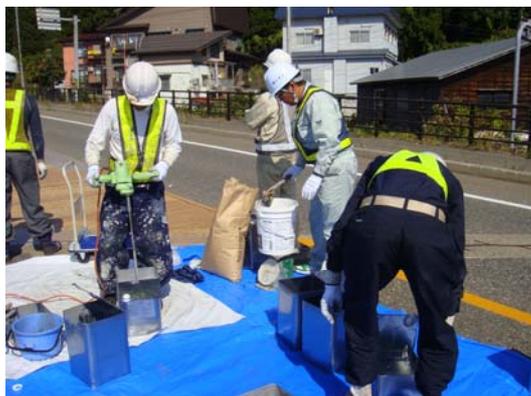
写真-5 特殊ウレタン樹脂の計量・混合状況

ウレタン系樹脂の主剤と硬化剤、およびゴムチップを所定の配合に基づき計量し、均質なウレタン混合物となるように混合する。混合後の特殊ウレタン樹脂を舗装面に流し込み、左官ゴテでグルービング内部に押さえ込みながら、余剰分を掻き取り仕上げる。特殊ウレタン樹脂の計量・混合状況および流し込み充填状況をそれぞれ写真-5、6 に示す。

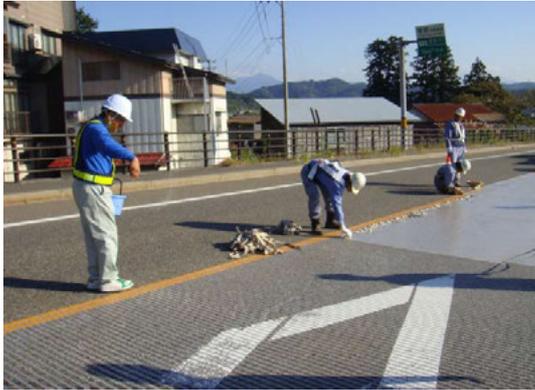
写真-7 珪砂散布状況

特殊ウレタン樹脂部分のすべり抵抗性向上の観点から、写真-7 に示すように珪砂を散布する。

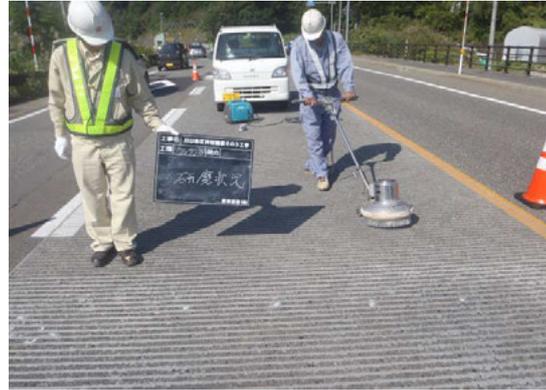
写真-8 表面研掃状況

特殊ウレタン樹脂がある程度硬化したことを確認した後、マスキングを撤去し、写真-8 に示すようにワイヤーブラシを装着した研磨機を用いて舗装面に付着した余剰な特殊ウレタン樹脂を研掃除去する。

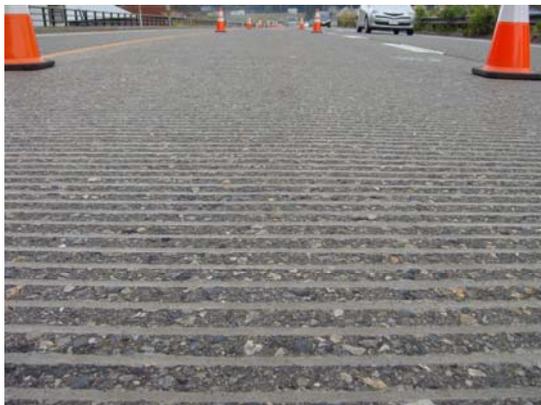
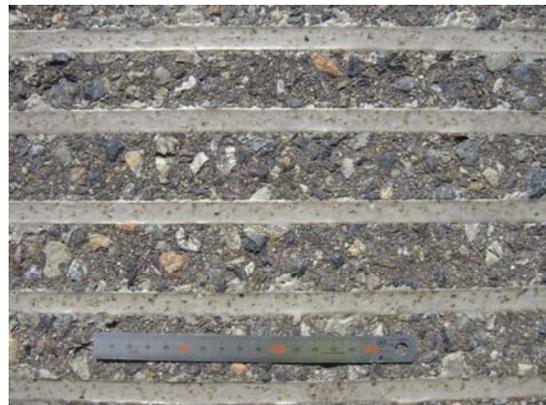
以上で、グルーピングウレタン工法の施工は完了となる。完了後の路面状況を写真-9, 10 に示す。

完成時の品質管理として実施した切り取り供試体による氷着引張試験結果は 0.37MPa であり、要求性能である氷着引張強度 0.5MPa 以下を満足する値であった。また、すべり抵抗試験結果 (BPN 値) は社内規格値 60 以上に対し 85 であり、所定の品質を満足するものであった。
